## RELATÓRIO TÉCNICO DE VISTORIA – RTV

### PROGRAMA ESTRADAS DA INTEGRAÇÃO

| NOME DA ESTRADA | Estrada PR-281 ao Centro Comunitario de Rio Mombuco | | | |

**TRECHO/ESTRADA:** Comunidade Rio Mombuco **COMPRIMENTO:** 1.200 m **NOVA ESPERANÇA DO SUDOESTE- PR 17/09/2025**

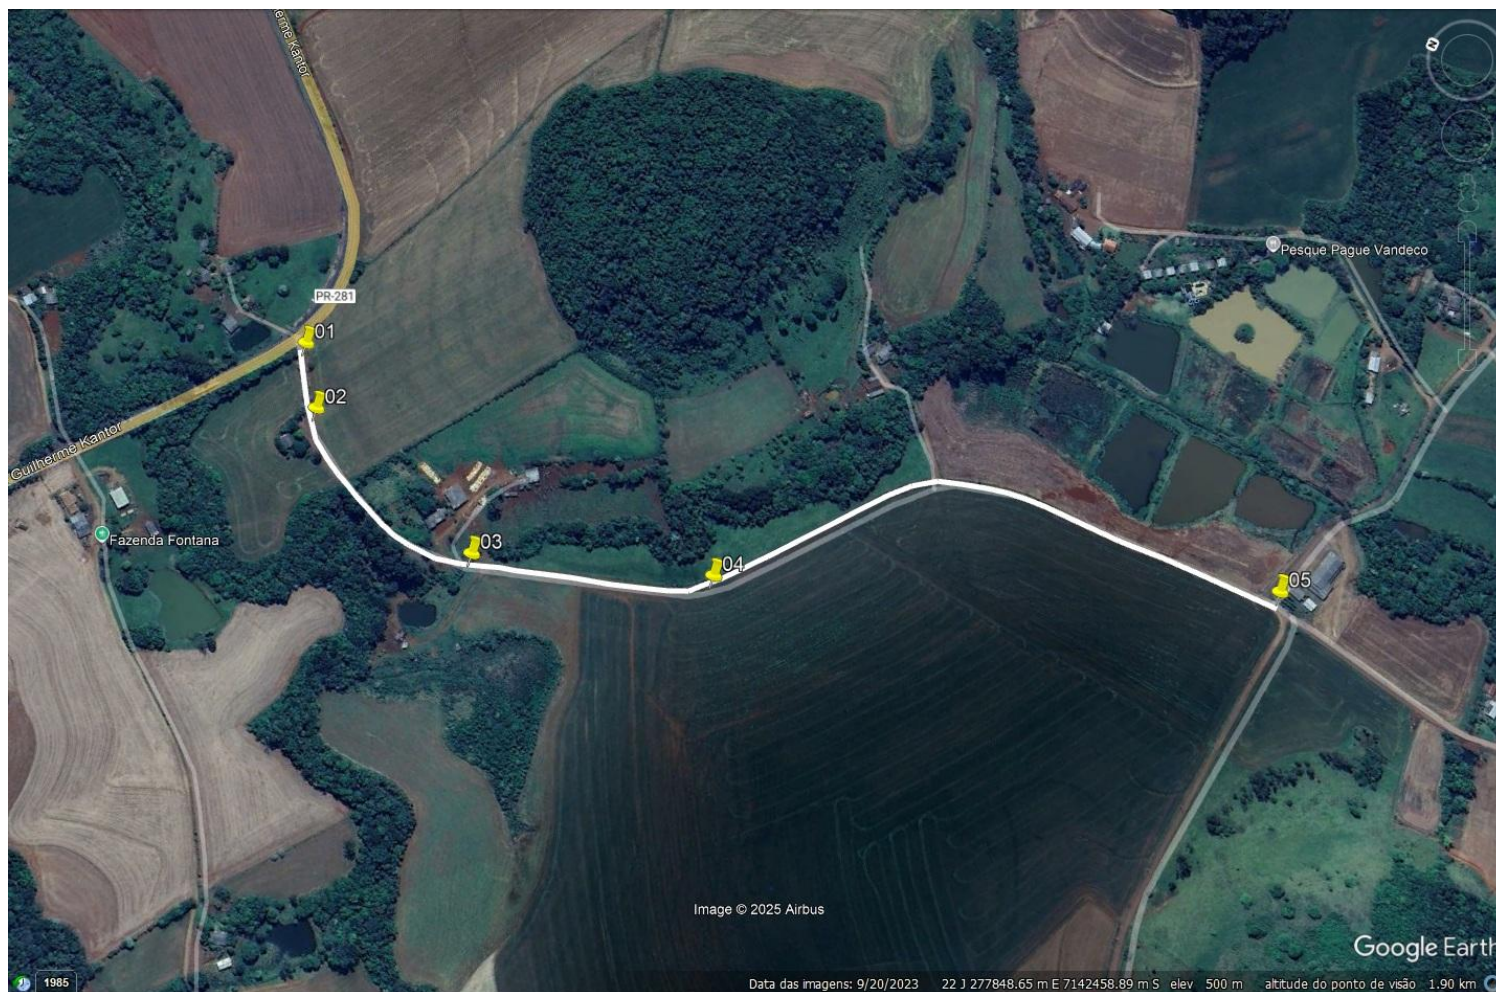
PONTO 1 - INICIO TRECHO, PAVIMENTO POLIEDRICO COM PEDRAS IRREGULARES, AO LONGO DO TRECHO FOI TAPADO OS BURACOS COM CASCALHO, LARGURA APROX 6 METROS

- Regularização do greide em todo o trecho, garantindo declividade transversal mínima de 3 a 5% para o escoamento da água.
- Reforço do pavimento poliédrico com recomposição das pedras soltas e reposição de material de base (cascalho britado) em áreas críticas.

- Recomenda-se manter a largura mínima de 6 metros para tráfego seguro.

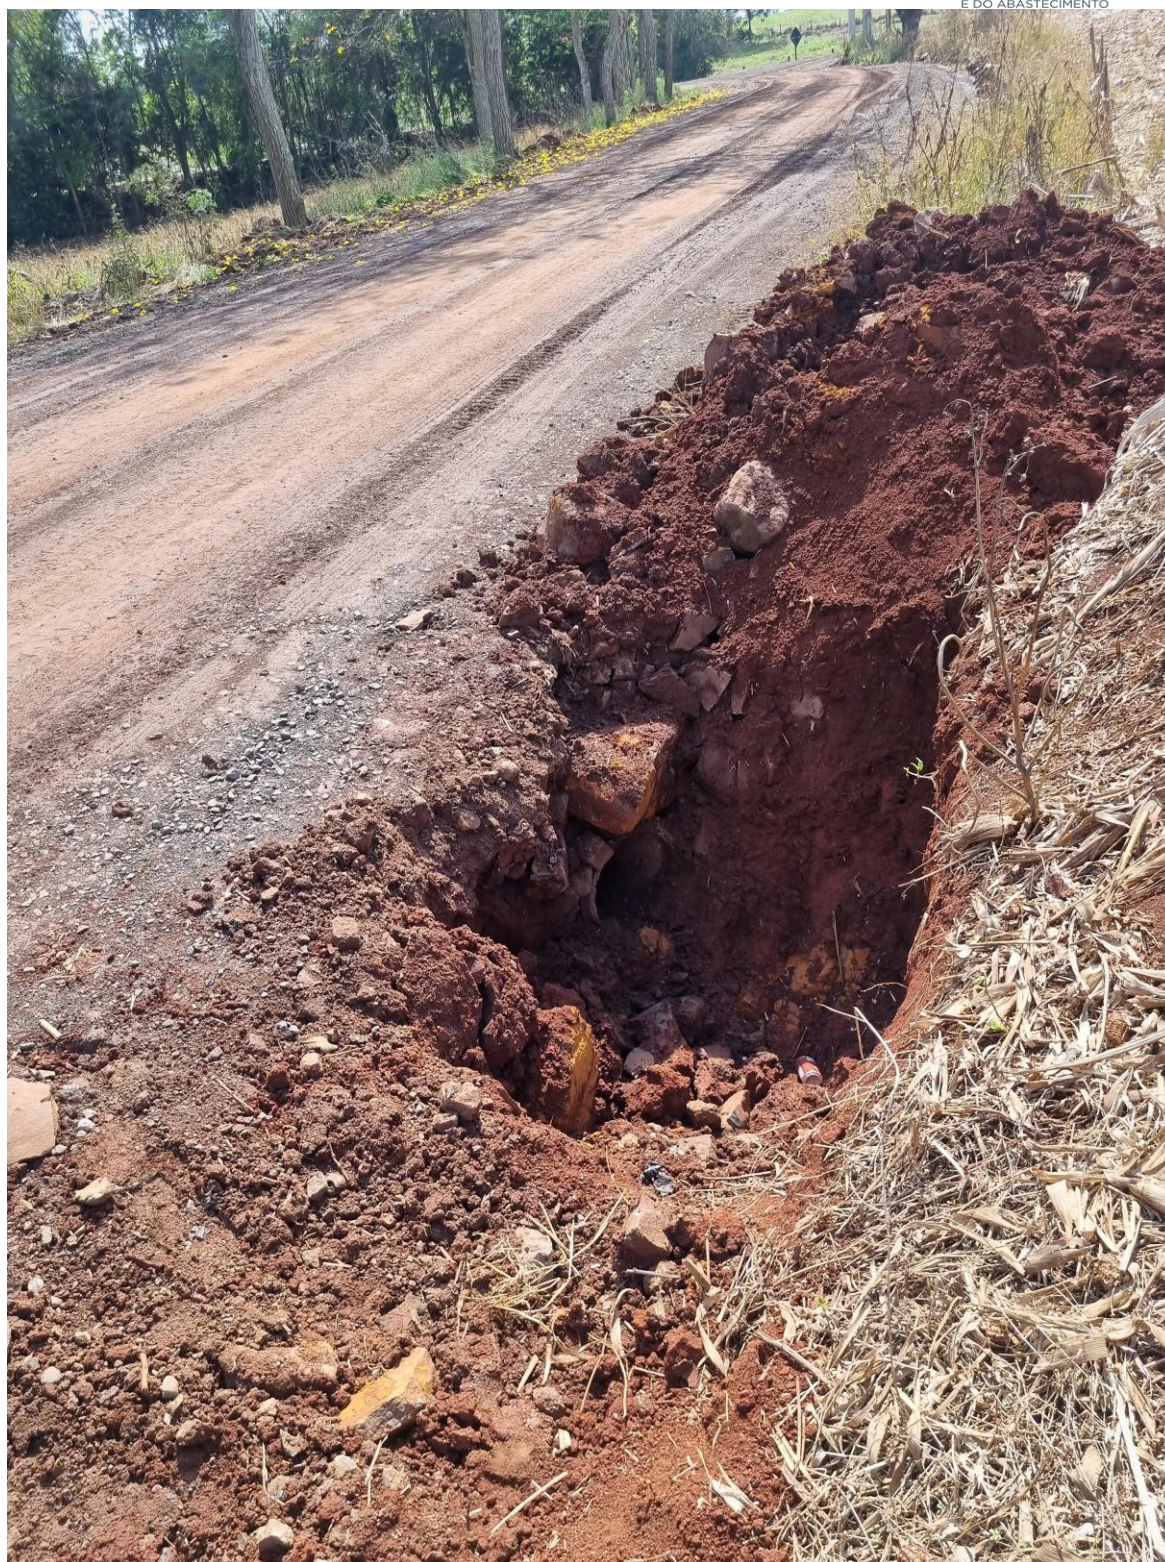
- **Ponto 02 – Bueiro 01:** Bitola de 40 cm, sem cabeceiras, apresentando risco de desagregação lateral e assoreamento.
- **Ponto 03 – Bueiro 02 (sobre o Rio Mombuco):** Estrutura em situação delicada, com grande volume de água. Recomenda-se ampliação para aumento da vazão e reforço das cabeceiras para evitar danos em períodos chuvosos.

PONTO 2 - BUEIRO 01 - BITOLA 40, SEM CABECEIRAS

- **Bueiro 01 (Ponto 02)**

- Substituição do tubo atual por manilha de maior bitola (mínimo 60 cm), garantindo melhor vazão.
- Construção de cabeceiras em alvenaria nas extremidades para estabilização das laterais.
- Recomenda-se ainda a implantação de colchões reno ou enrocamento de pedras para evitar erosão junto à saída.

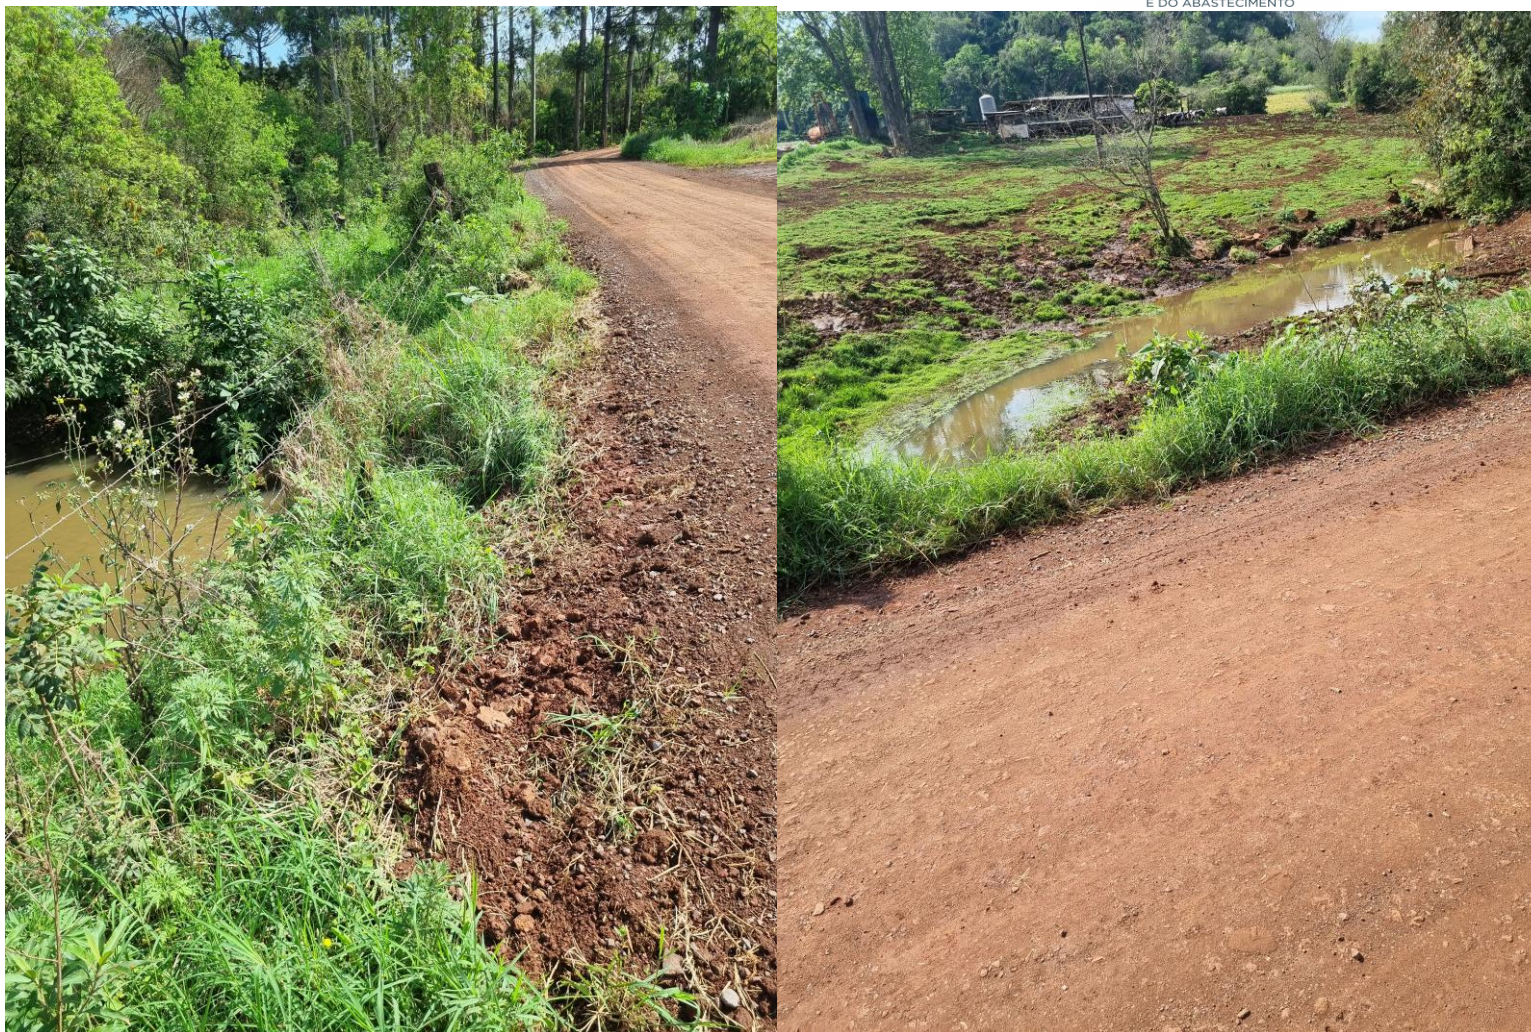
PONTO 3 - BUEIRO 02 - SOBRE O RIO MOMBUCO, GRANDE VOLUME DE AGUA, RECOMENDA-SE AMPLIAÇÃO PARA MELHORAR A VAZAO, REFORÇAR CABECEIRAS.

- **Bueiro 02 (Ponto 03 – Rio Mombuco)**

- Ampliar a seção de passagem para comportar o grande volume de água, substituindo por tubos de maior diâmetro.
- Reforço das cabeceiras em concreto ciclópico.
- Proteção do talude de saída com enrocamento de pedras para minimizar erosão.

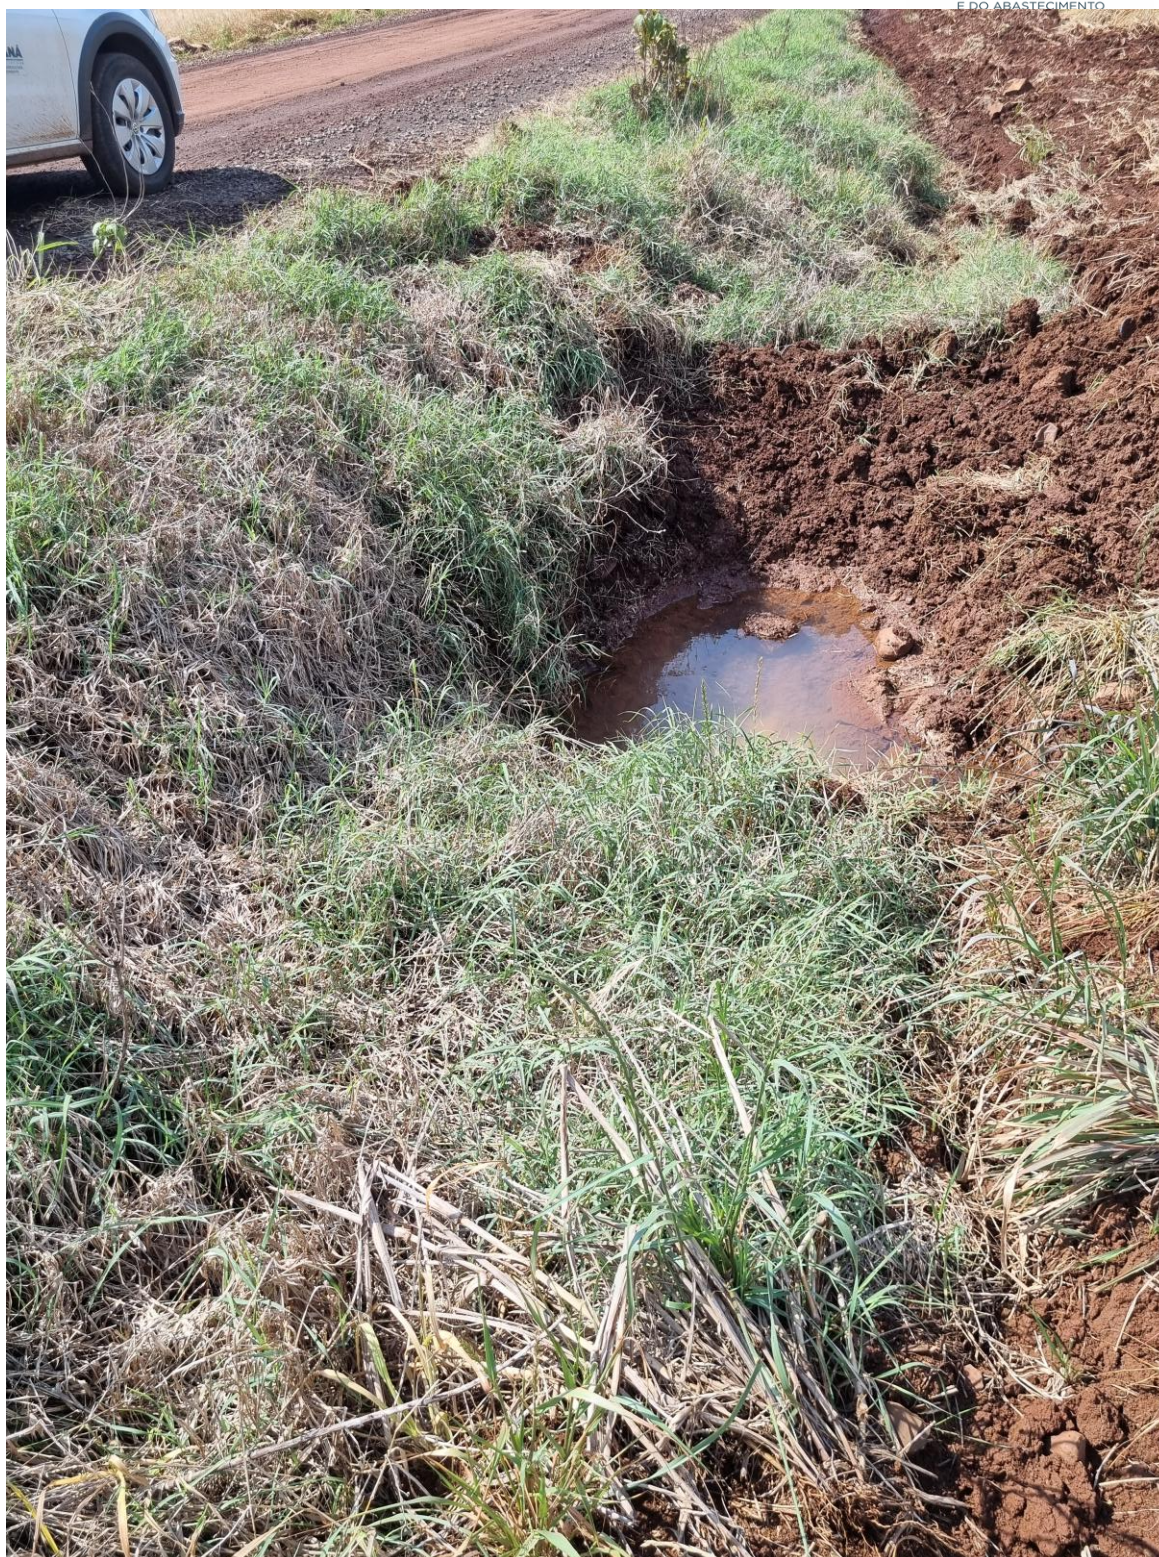
- Parte das propriedades adota práticas de conservação, como cultivo em curvas de nível, terraceamento e cobertura vegetal.
- Contudo, há pontos críticos onde o manejo do solo não é adequado, especialmente no **Ponto 04**, onde a lavoura lindeira da margem direita não apresenta curvas de nível nem conservação de solo, favorecendo processos erosivos que impactam diretamente a estrada.

- **Ponto 04 – Bueiro 03:** Greide em bom estado, mas a ausência de conservação do solo na lavoura lindeira da margem direita compromete a durabilidade da estrada, podendo gerar erosão e assoreamento.

PONTO 4 - BUEIRO 03 - GREIDE EM BOM ESTADO, POREM LAVOURA LINDEIRA MARGEM DIREITA SEM CONSERVACAO E CURVAS DE NIVEL

- **Bueiro 03 (Ponto 04)**

- Estrutura em bom estado, porém recomenda-se reforço de cabeceiras e implantação de dissipador de energia na saída.
- Implantar valetas de proteção nas laterais da estrada para captar enxurradas antes de atingirem a lavoura.

- Construção de caixas de retenção / bacias de contenção em pontos estratégicos, principalmente junto à lavoura sem conservação (Ponto 04), para reduzir carreamento de sedimentos.
- Implantação de sarjetas laterais em V ao longo do trecho, direcionando a água para pontos de saída controlados (descidas d'água revestidas com pedra).
- Em locais de maior declividade, instalar lombadas de contenção em terra ou pedra (também chamadas de “bigodes” ou “meia cana”) para reduzir a velocidade da enxurrada.

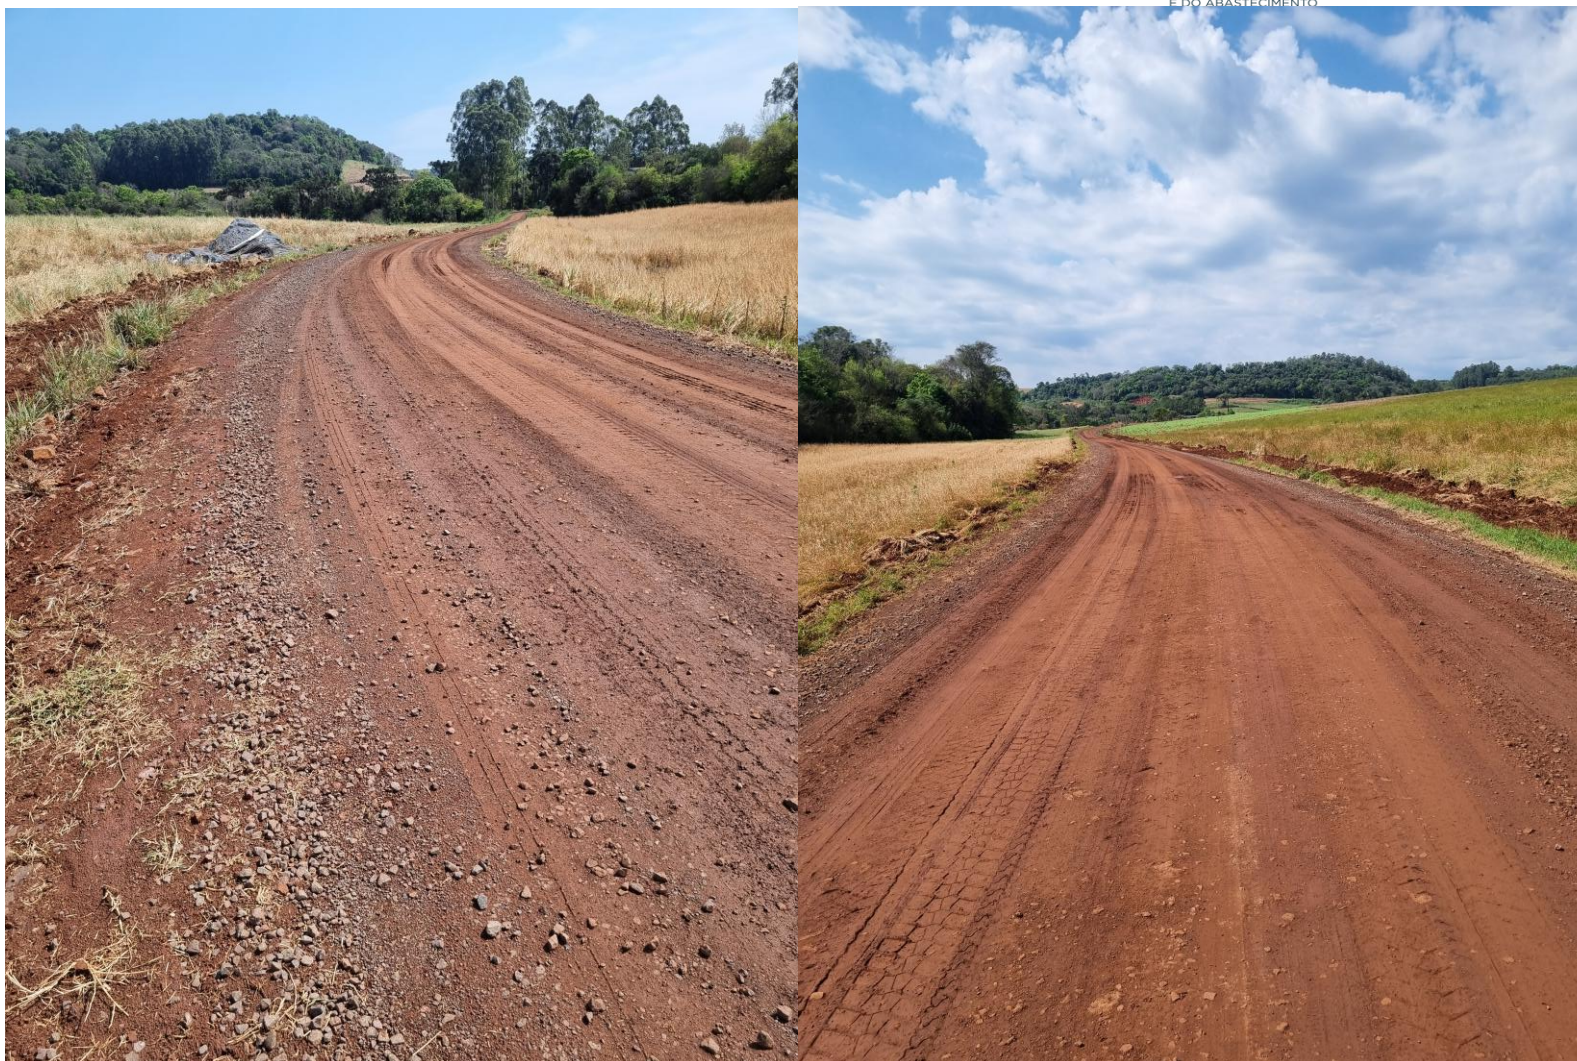
CONDICOES DO LEITO DE ESTRADA, COM BOA LARGURA PARA RECEBIMENTO DA PAVIMENTACAO ASFALTICA, MELHORAR OFFSET, MINIMO 2 METROS AMBAS AS MARGENS

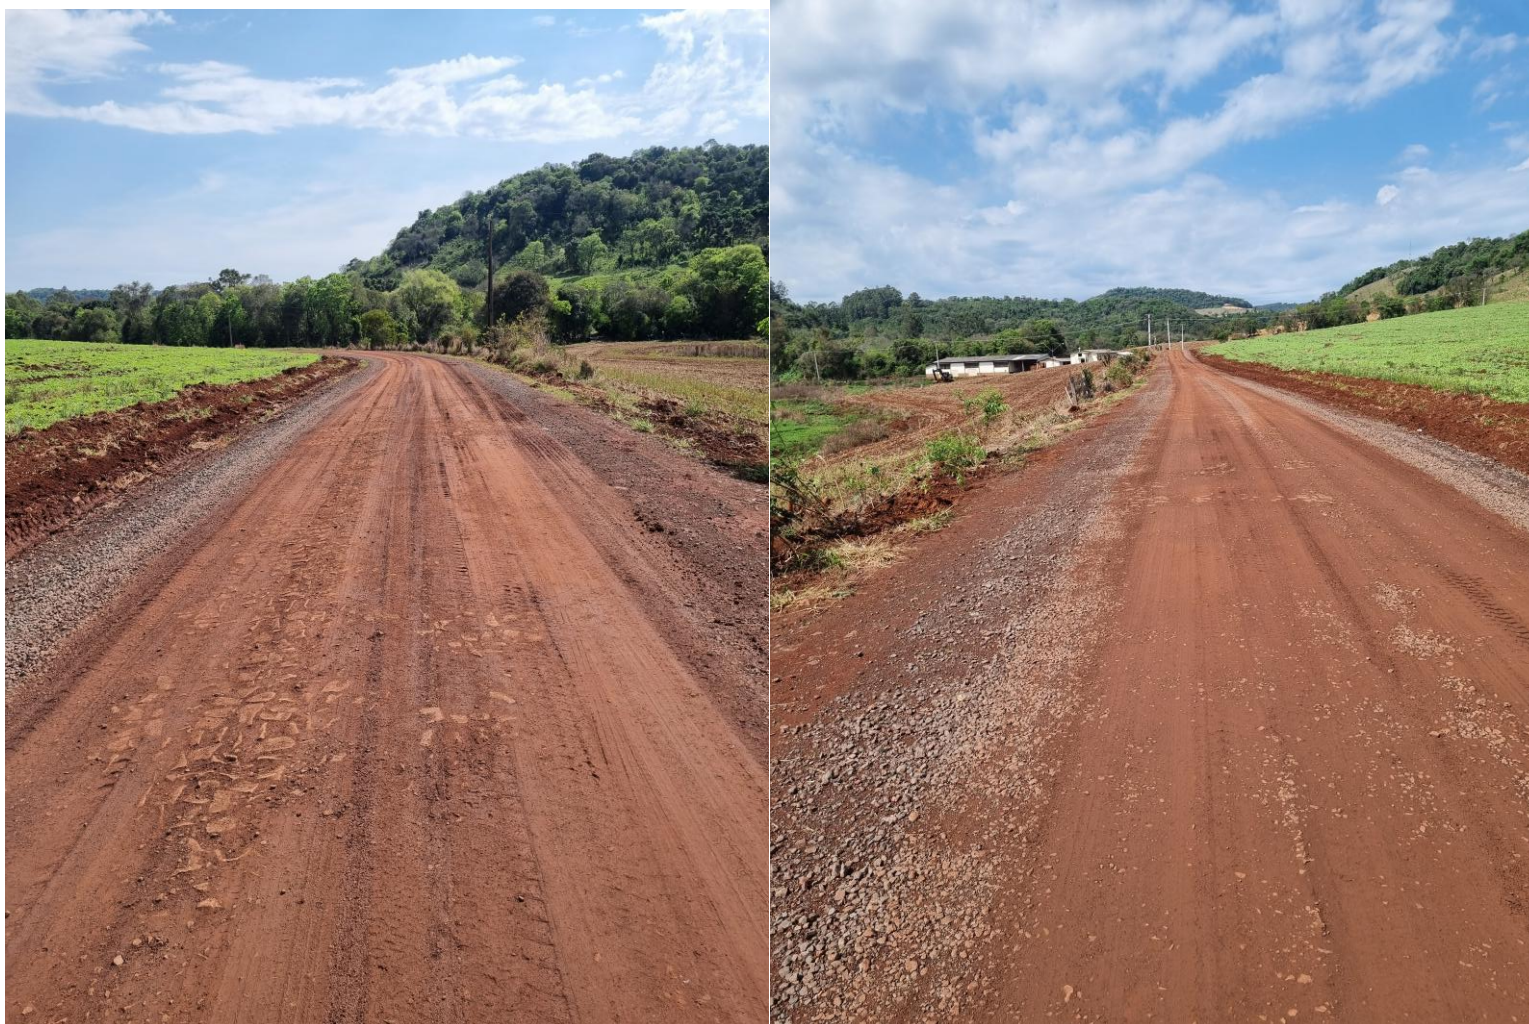
CONDICOES DO LEITO DE ESTRADA, COM BOA LARGURA PARA RECEBIMENTO DA PAVIMENTACAO ASFALTICA, MELHORAR OFFSET, MINIMO 2 METROS AMBAS AS MARGENS

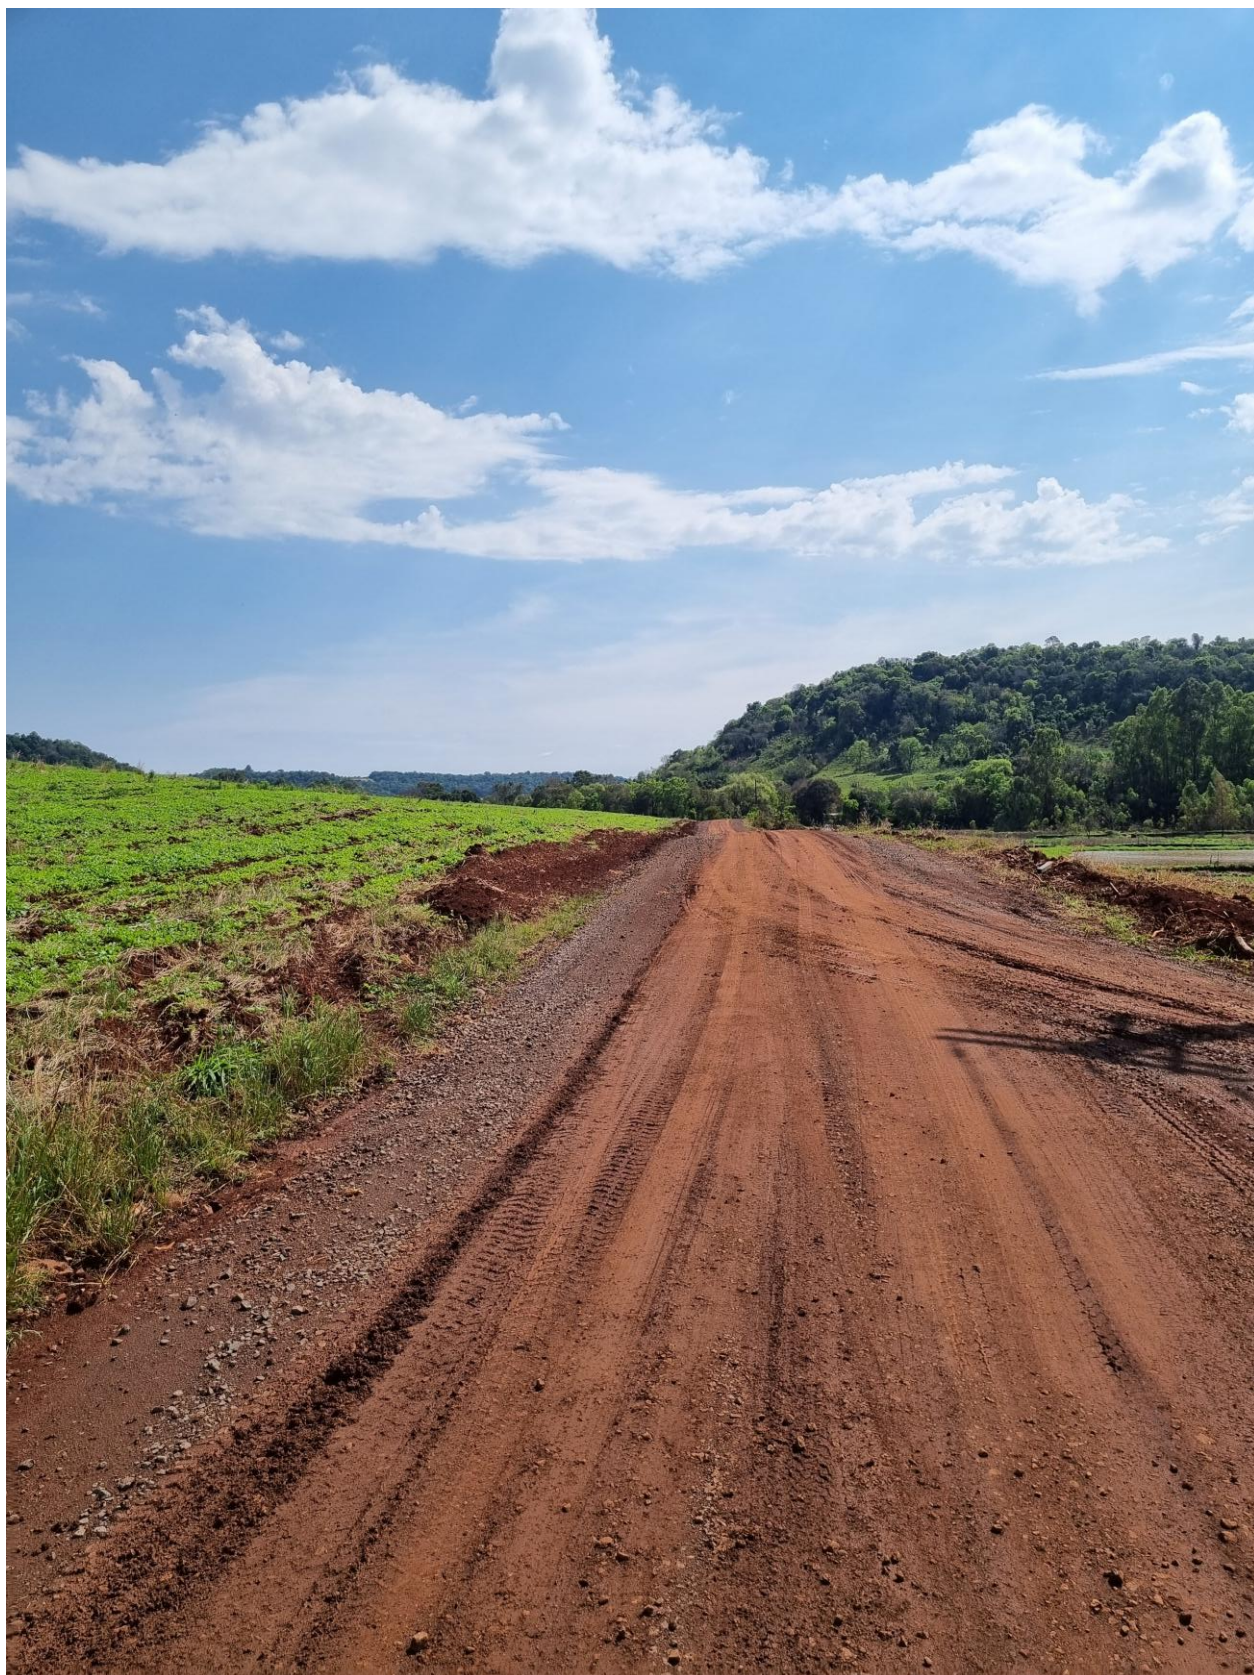
FINAL TRECHO

- **Ponto 05 – Final do trecho (Centro Comunitário de Rio Mombuco):** Local de grande relevância social, ponto estratégico de encontro e integração comunitária.
