RUA ROMÁRIO MARTINS \_ TRECHO C / Parte 1  
Entre a Rua Victorio Plucinski e Trevo da BR 373

<b>MUNICÍPIO DE CORONEL VIVIDA - PARANÁ</b> GESTÃO 2017 - 2020 Divisão de Estudos e Projetos Praça Angélio Mezomo, s/nº Coronel Vivida - Paraná (49)3232-6323 - 3232-6324		
Empreendimento:		
PROGRAMA AVANÇAR CIDADES _ MOBILIDADE URBANA _ GRUPO 01 MODALIDADE 03 - TRANSPORTE NÃO MOTORIZADO IMPLANTAÇÃO DE CALÇADAS COM ACESSIBILIDADE EM PARTE DA AVENIDA GENEROSO MARQUES E TODA A EXTENSÃO DA RUA ROMÁRIO MARTINS		
Responsável Técnico	Conteúdo da prancha:	Data:
	RUA ROMÁRIO MARTINS - TRECHO C	25.10.2018
Responsável Técnico	Área de Intervenção:	Escala:
	26.630,79 M2	Indicada
Responsável Técnico	RRT DE PROJETO:	Prancha:
	RRT Nº 7891771 M2	41 DE 43
Responsável Técnico	Desenho:	
	Flávia Dahmer

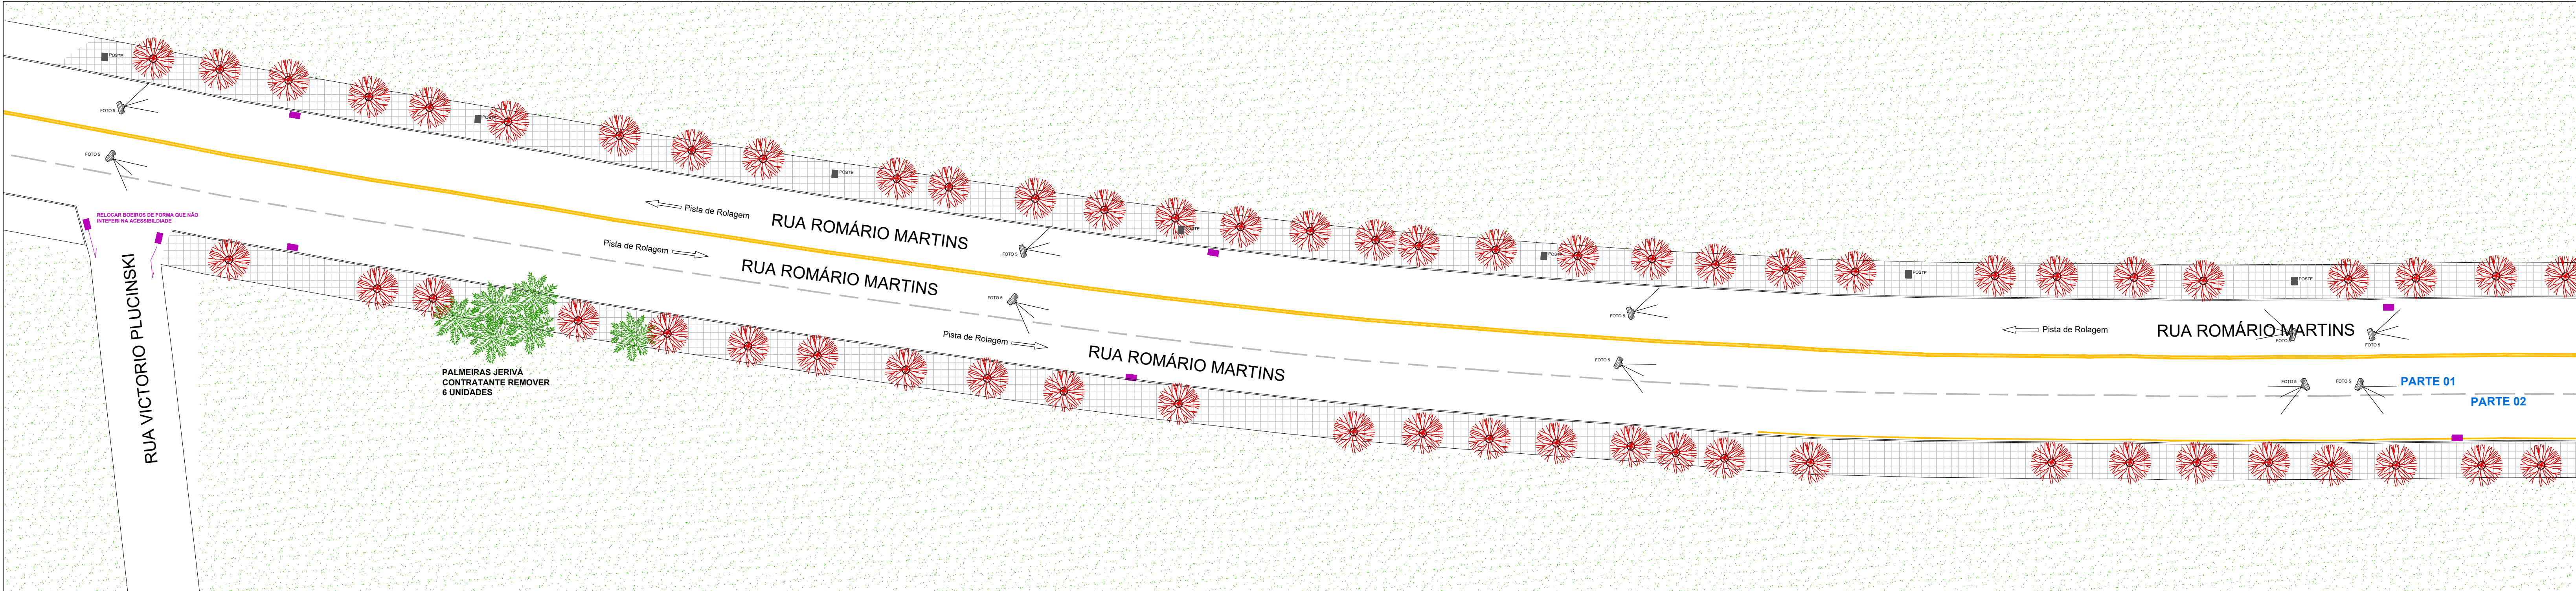
Planta Baixa \_ Situação ATUAL \_ Trecho C \_ PARTE 1  
Área de intervenção: 597,90 m2  
Escala: 1:2500

- SERVIÇOS DE DEMOLIÇÃO E RETIRADA A SEREM REALIZADOS NO TRECHO
- REMOÇÃO DE PAVIMENTAÇÃO EXISTENTE DO TRECHO A SER CALÇADO
  - PALMEIRAS JERIVÁS, QUE SERÃO REMOVIDAS E REPLANTADAS PELA PREFEITURA
  - REMOÇÃO DOS TUBOS DE CONCRETO
  - TOTAL DE ÁRVORES / TUBOS A REMOVER = 123 UNIDADES
  - MANTER IPÊ DA ESQUINA DA RUA VICTÓRIO PLUCINSKI
  - AS PLACAS DE SINALIZAÇÃO DEVERÃO SER MANTIDAS NO MESMO LOCAL
  - O PONTO PARA INSTALAÇÃO DE POSTES DEVERÁ FICAR PREVISTO
  - MARGEM LATERAL DIREITA DA VIA - SENTIDO TREVO DEVERÁ SEGUIR O PADRÃO DO DETALHAMENTO DA PRANCHA 43.
  - LATERAL ESQUERDEVERÁ ATENTAR-SE AO DIVERSOS OBSTACULOS EXISTENTES - VIABILIZANDO O PISO TÁTIL DA MELHOR SITUAÇÃO.

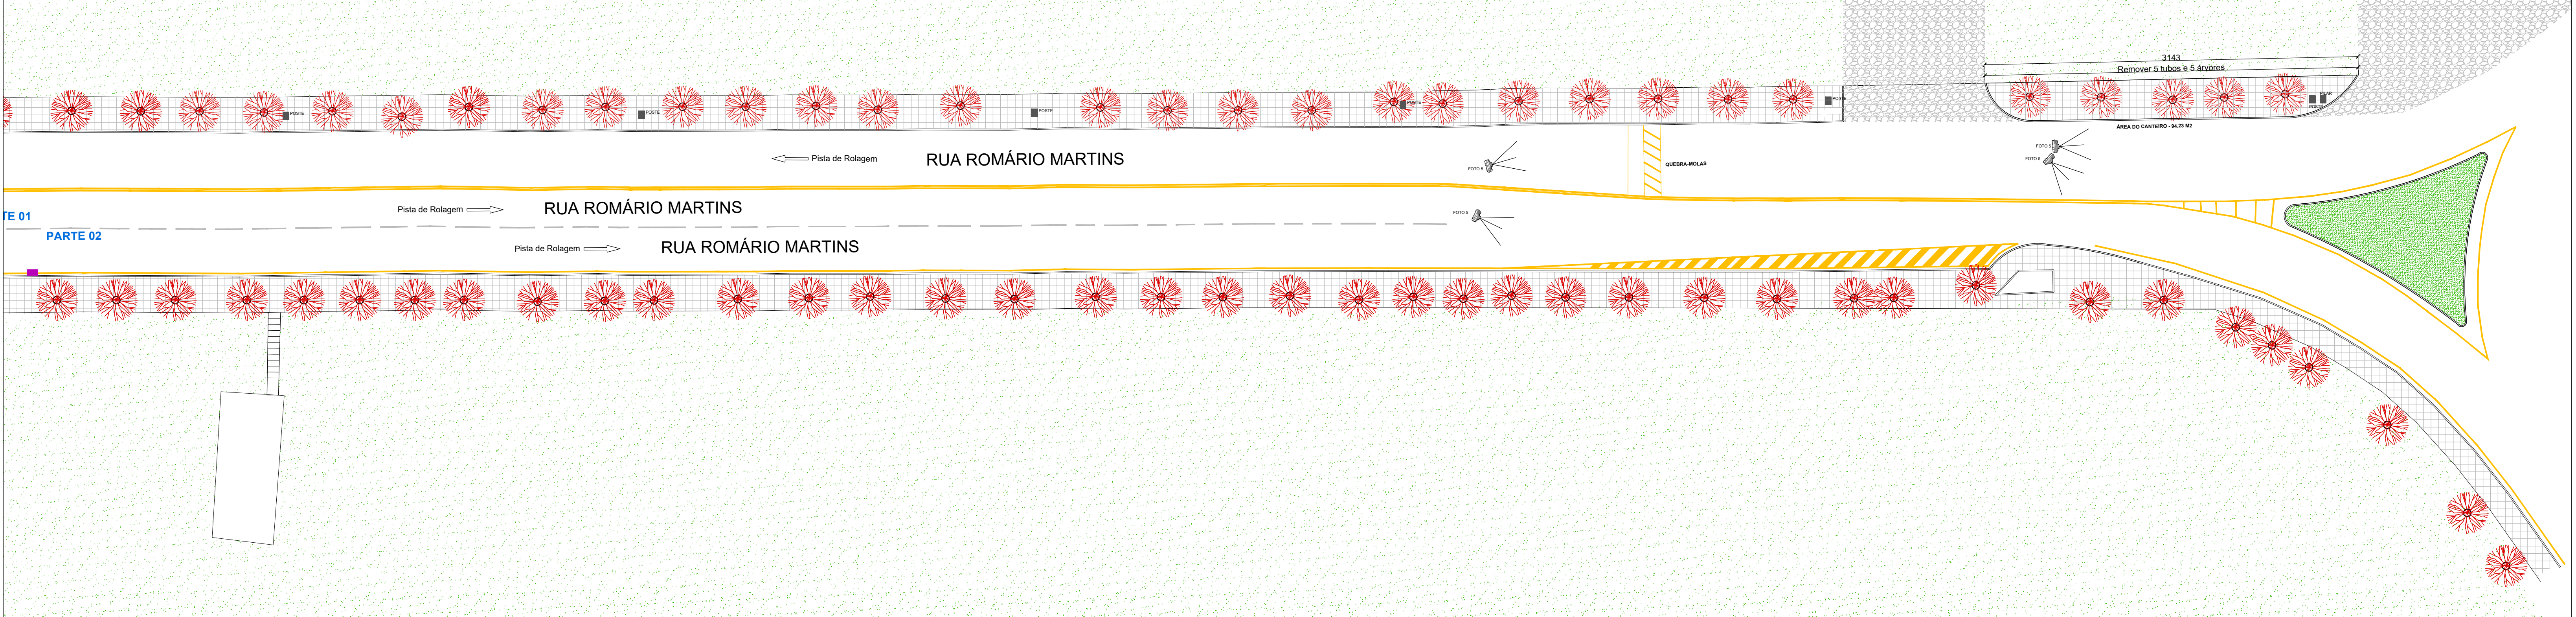
Planta Baixa \_ Situação ATUAL \_ Trecho C \_ PARTE 2  
Área de intervenção: 1318,87 m2  
Escala: 1:2500
