**RUA ROMÁRIO MARTINS \_ TRECHO B-2**  
Entre as Ruas Brigadeiro Rocha Loures, Claudino dos Santos e Ruas Padre Anchieta e Benjamin Bordin

**PROGRAMA AVANÇAR CIDADES - MOBILIDADE URBANA - GRUPO 01**  
MODALIDADE 03 - TRANSPORTE NÃO MOTORIZADO  
IMPLANTAÇÃO DE CALÇADAS COM ACESSIBILIDADE EM PARTE DA AVENIDA GENESE MARQUES E TODA A EXTENSÃO DA RUA ROMÁRIO MARTINS

Responsável Técnico	Área de Intervenção	Prancha
FRANK ARIEL SCHIAVINI Prefeito Municipal	RUA ROMÁRIO MARTINS - TRECHO B2	38 DE 43
Responsável Técnico	Área de Intervenção	Prancha
FLÁVIA DAMMER Arquiteta e Urbanista CAU A19316-0	RUA ROMÁRIO MARTINS - TRECHO B2 RUA ROMÁRIO MARTINS - TRECHO B2 RUA ROMÁRIO MARTINS - TRECHO B2	38 DE 43

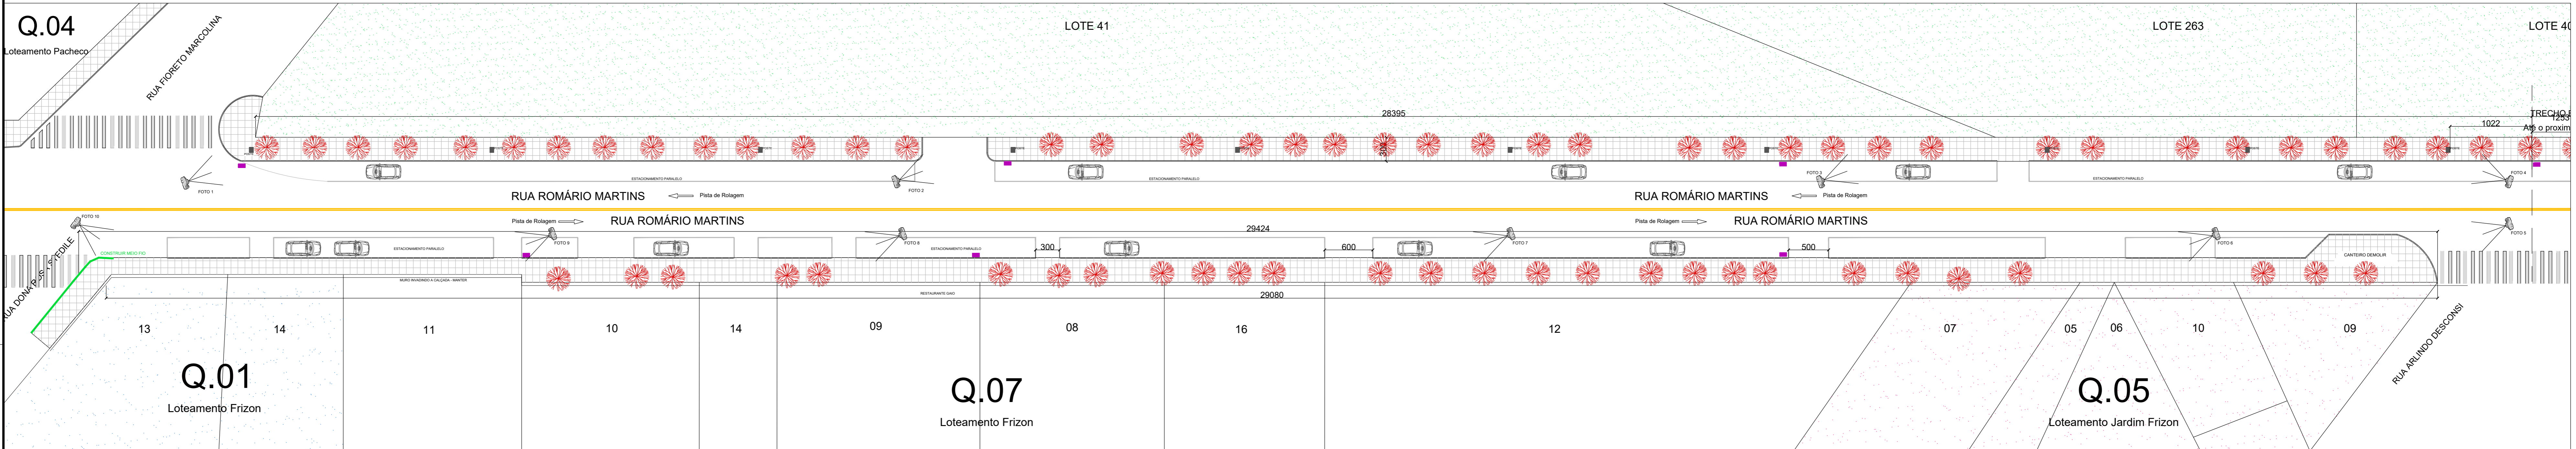
Planta Baixa \_ Situação Atual  
Área de Intervenção: 1.806,70m<sup>2</sup>  
Escala: 1:200

- REMOÇÃO DE TODA A PAVIMENTAÇÃO EXISTENTE DO TRECHO A SER CALÇADO: 1806,70 m<sup>2</sup>
- REMOVER ÁRVORES EXISTENTES - 68 UNIDADES

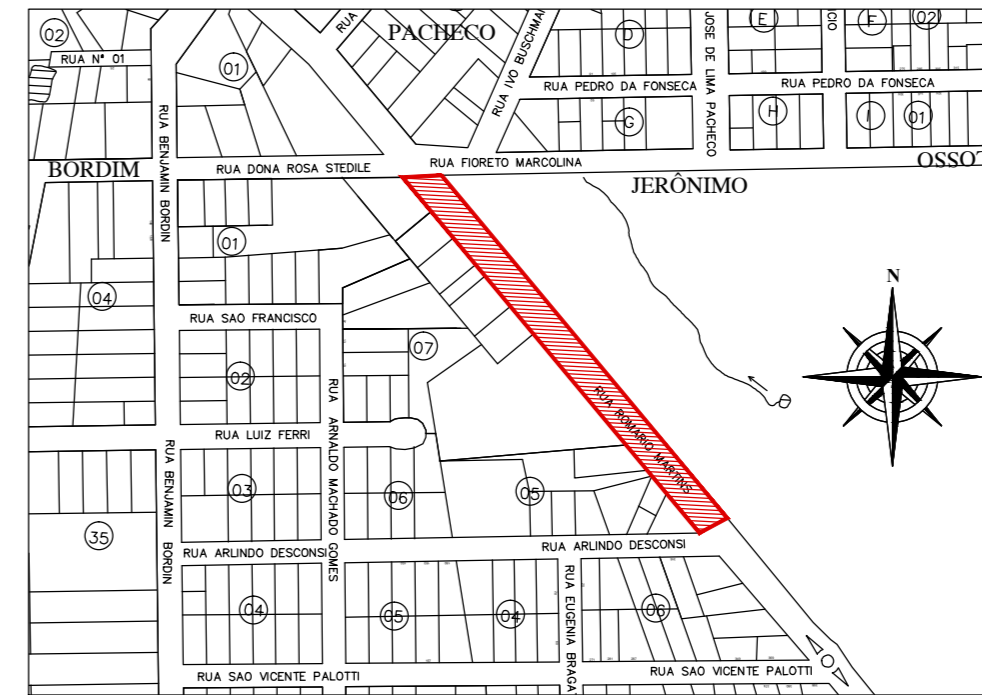
**SERVIÇOS DE DEMOLIÇÃO E RETIRADA A SEREM REALIZADOS NO TRECHO**

DETALHAMENTO DOS ELEMENTOS COMO RAMPA DE ACESSIBILIDADE, PAGINAÇÃO DE PISO DENTRE OUTROS, DEVER SER VERIFICADOS NA PRANCHA DE DETALHE - PRANCHA 10

NOS LOCAIS ONDE FOR POSSÍVEL VIABILIZAR O ACESSO AOS EMPREENDIMENTOS A CALÇADA DEVERÁ SER ADEQUADA, DENTRO DOS PARÂMETROS DA NBR 9050

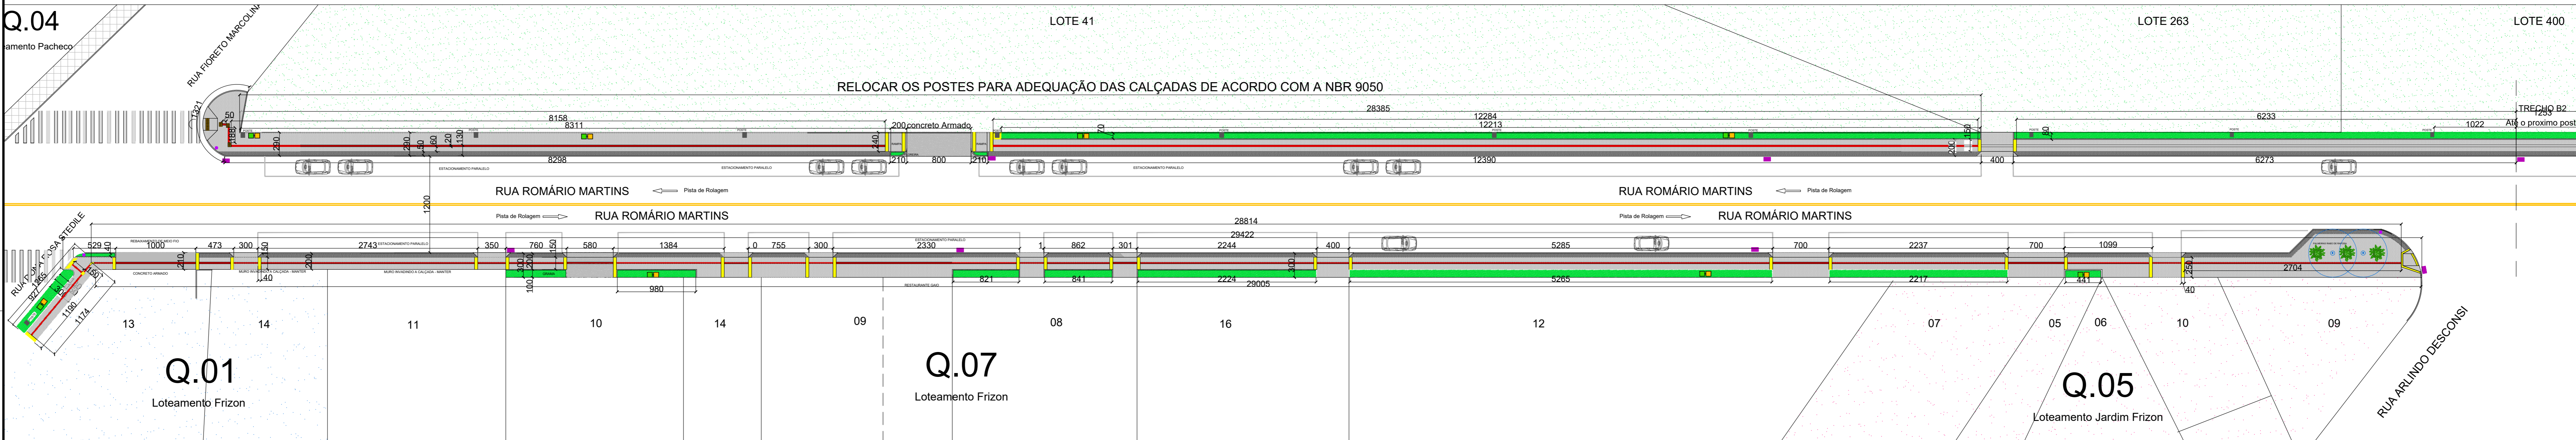
Planta Baixa \_ Situação Atual  
Área de Intervenção: 1.806,70m<sup>2</sup>  
Escala: 1:200

- PAVER BOM - COR GRATE
- PAVER BOM - COR NATURAL
- PAVER TATE DIRECIONAL - BOM - VERMELHO
- PAVER TATE ALERTA - BOM - VERMELHO
- \*\*Representado em planta na cor amarela
- além da intervenção
- POSTES ORNAMENTAIS
- RAMPA DE ACESSO - NBR 9050
- FLOREIRA
- ORELHA
- PLACA DE IDENTIFICAÇÃO DE RUA
- LINEIRA - 2 CESTOS
- LUZES

TRECHO B2 - 1806,70 M2	
CONSTRUÇÃO	
MURTELAS DE CONTENÇÃO	-
MEIO-FIO EM CONCRETO MOLDADO IN-LOCO	15,00 M
DELIMITAÇÃO COM FICADINHA DE CONCRETO	351,21 M2
ATERRO	-
PAVIMENTAÇÃO	
PAVER BOM - COR NATURAL	1099,86 M2
PAVER BOM - COR GRATE	236,75 M2
PAVER BOM - DIRECIONAL (Cor Vermelha)	115,00 M2
PAVER BOM - ALERTA (Cor Vermelha)	25,84 M2
PISO EM CONCRETO ARMADO	45,00 M2
EQUIPAMENTOS URBANOS	
FLOREIRAS EM PAVER - MOLDADAS IN-LOCO	-
POSTES ORNAMENTAIS	2 UNIDADES
LINEIRA	8 UNIDADES
PLACA DE IDENTIFICAÇÃO DE RUA	3 UNIDADES
VEGETAÇÃO	
GRAMA	284,25 M2
ÁRVORES	-
PALMEIRAS RABO DE RAPOSA	3,00 UNIDADES
MUDA DE AGAPANTHUS PARA OS CANTEIROS DA ESQUINA	-
BANDEJA COM FLOR DE ÉPOCA PARA AS FLOREIRAS - ERICA E ALISSON	-
